# Auswirkung des Hochwasserereignis 2021 im Ruhr-EZG

06.02.2024

Tanja Scheiring

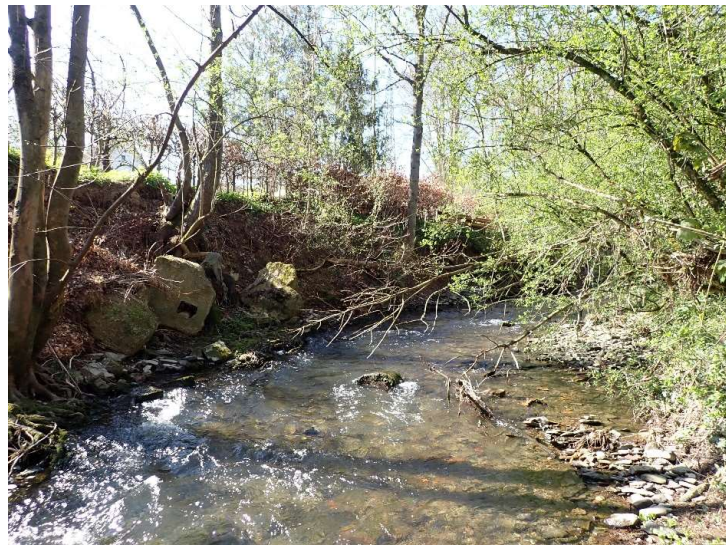
### PNS mit aufgeweitetem Profil

- Gewässer konnte ausufern
- Fließgeschwindigkeit nahm nicht so stark zu
- Bsp. Ruhr
