# Abwasserdruckleitungen der LINEG

- Übersicht der Abwasserdruckleitungen
- Risikobewertung
- Maßnahmen aus der Risikobewertung
- Aktuelles Beispiel, Rohrbruch
- Ausblick

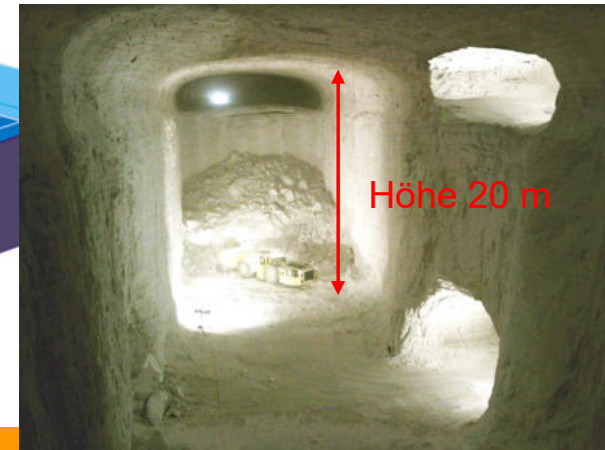
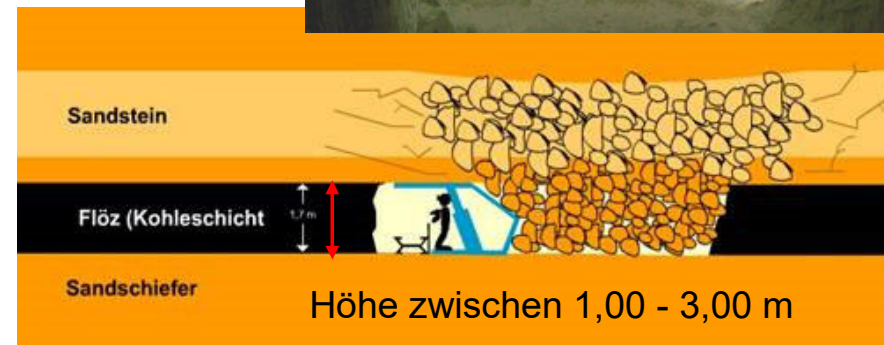
## Bruchbau in einer Steinkohlenlagerstätte

## Beispiel für Strecken- und Strossenauffahrung durch Bohren und Sprengen

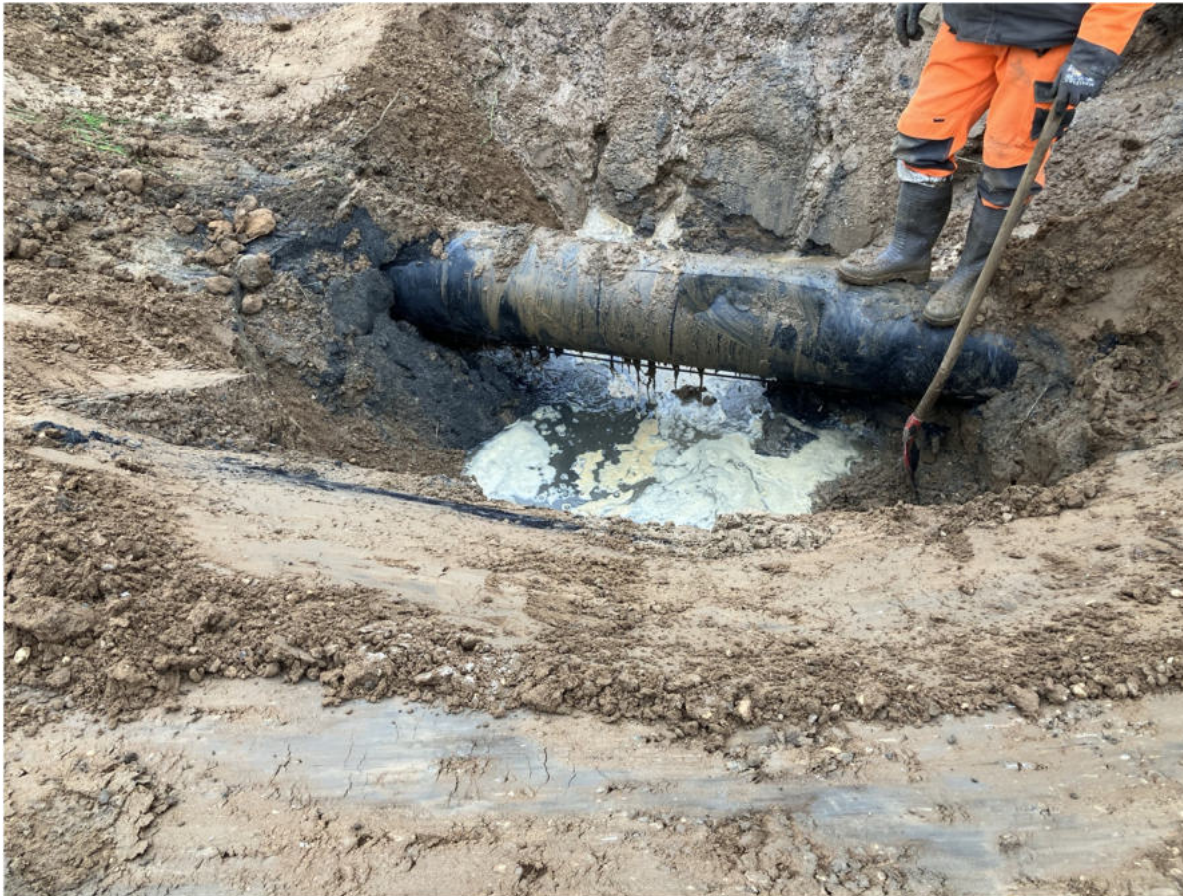
Rohrbruch November 2025

Stahlleitung DN 400  
DN 400 ST 45 / 5,8 mm  
mit PE-Ummantelung  
Baujahr: 1988  
Länge 3.300 m  
Rohrbruch auf dem  
Gelände der KA Moers-  
Gerdt  
Schmutzwasser von 3 PAA  
25.000 EW  
rd. 5.000 m<sup>3</sup>/d

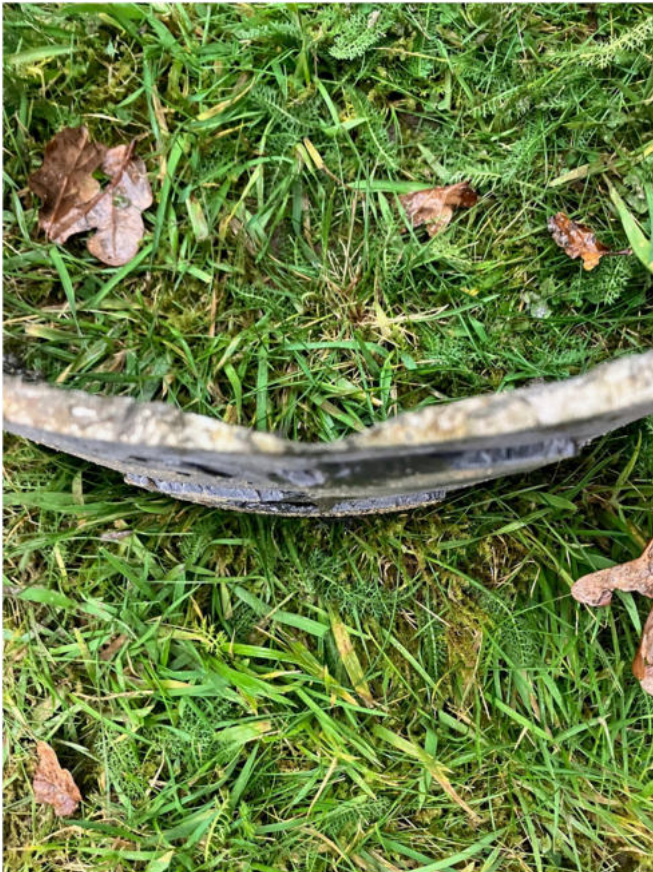
## Schadensursache

- Stahlrohr von innen „durchgeschliffen“ Abrasion
- Ergebnis einer Materialprüfung (GSI-Duisburg):

Prüfstück entspricht ST 42

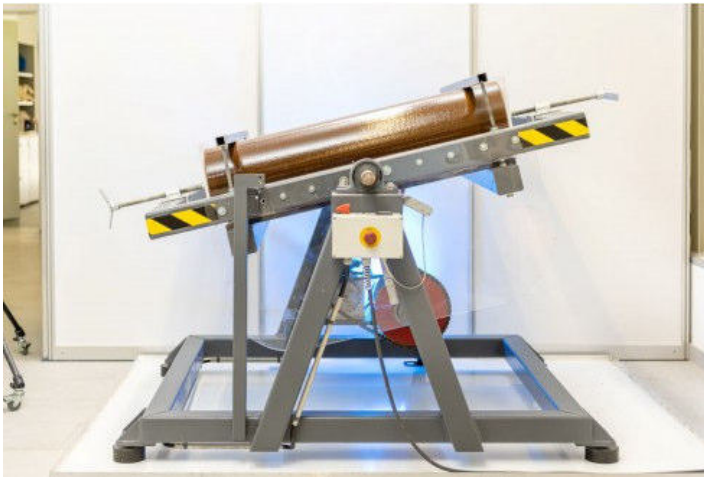
### Darmstädter Kipprinne

Schaltspiele = Lastspiele  
rd. 2 Mio. Schaltspiel in 37 Jahren  
bei 5,8 mm Wandstärke  
bei 100.000 → 0,3 mm  
bei 200.000 → 0,6 mm
